## L3-3: Ersatz der Trimpotentiometer auf der Frontplatte

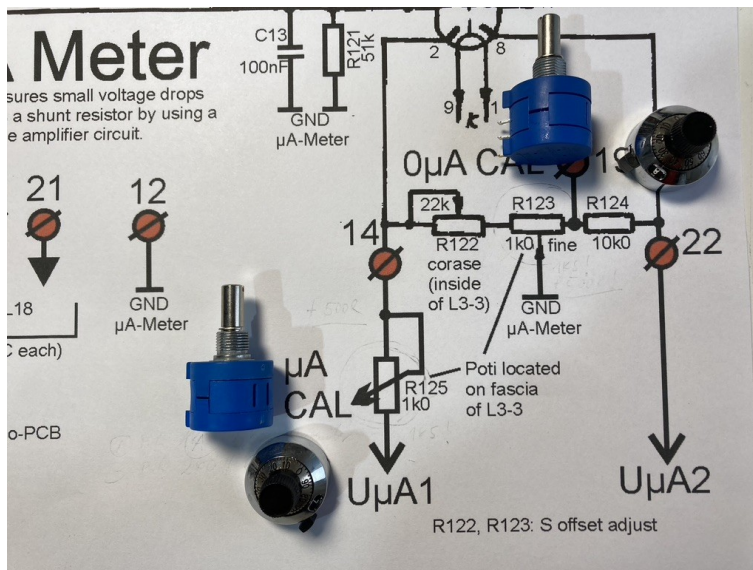
MKA Null und Kalibrierung:

Die originalen Kohleschicht-Trimmpotis sind nicht nur fummelig in der Einstellung, sondern haben auch einen ungünstigen Temperaturkoeffizienten, sodass die Kalibrierung öfters, bei der Steilheit sogar nach jeder Messung vorgenommen werden sollte.

Als Abhilfe bietet es sich an, diese Potis durch 10-Gang Drahtpotis zu ersetzen.

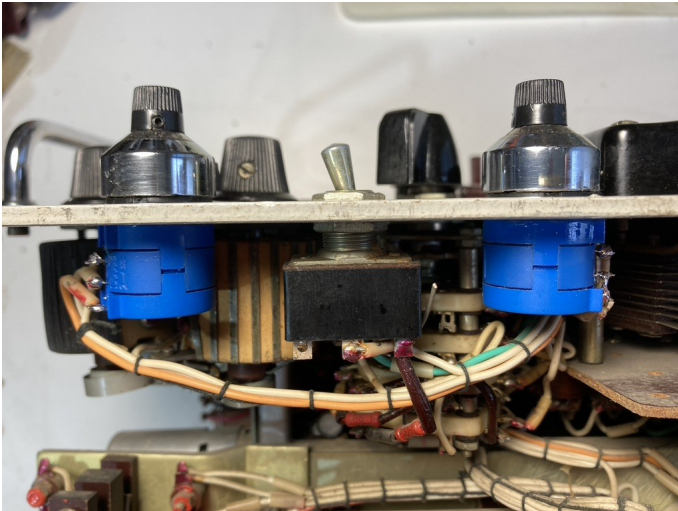
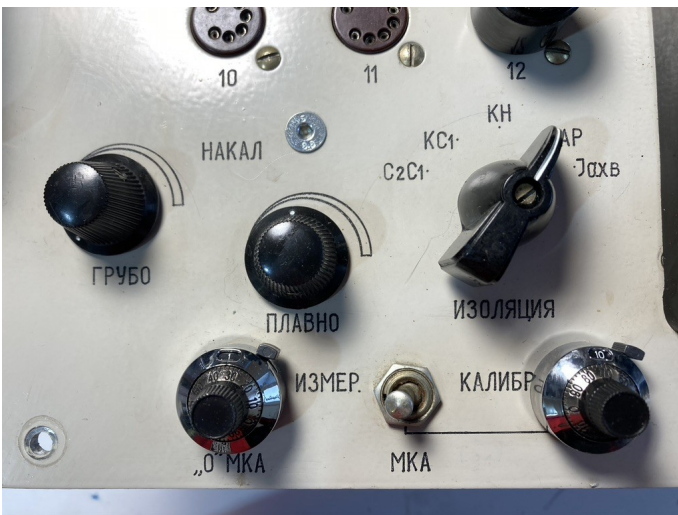
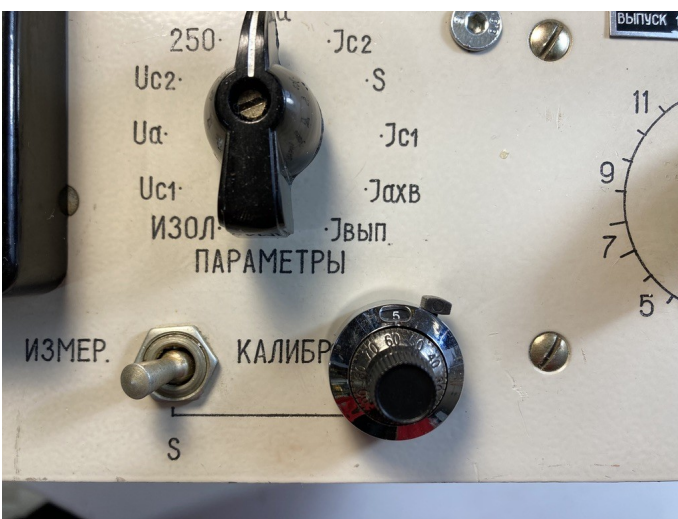
Einbau:

Der Ausbau der alten Trimmer und der Einbau der neuen 10-Gang Potis ist einfach, weil die Bauteile leicht erreichbar sind. Hier mal die Auszüge aus dem Schaltplan:
