Die Inbetriebnahme

Die Vorbereitungen für die Inbetriebnahme der Endstufe am 1.5.2018 und am 6.5.2018

Die Inbetriebnahme am 10.5.2018 und am 11.5. 2018.

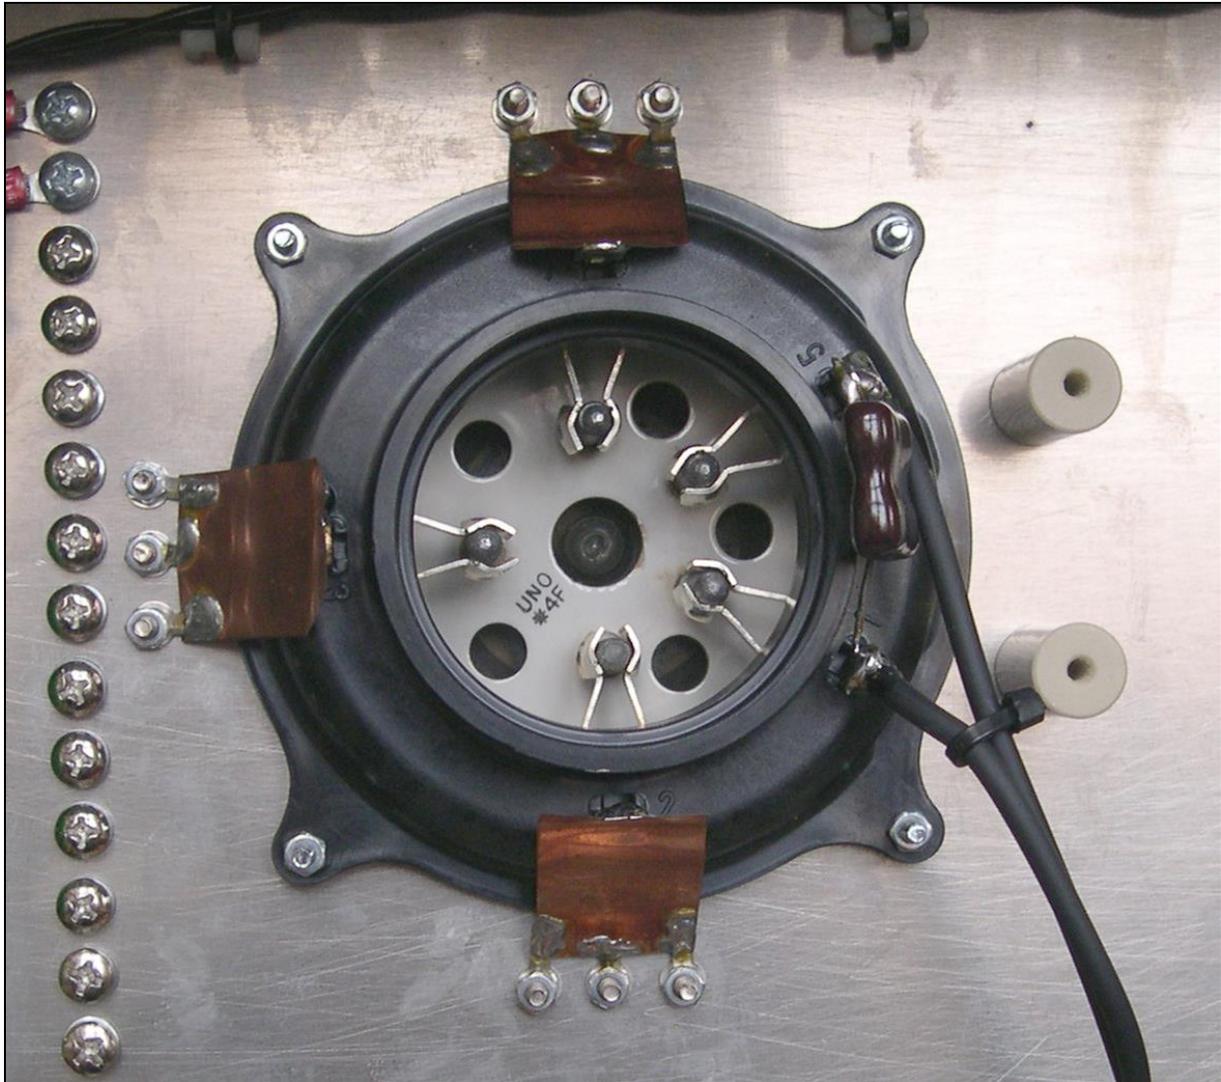
Die Masseverbindung der Gitter g1 und g2 und die Anbindung des Kathodenkreises

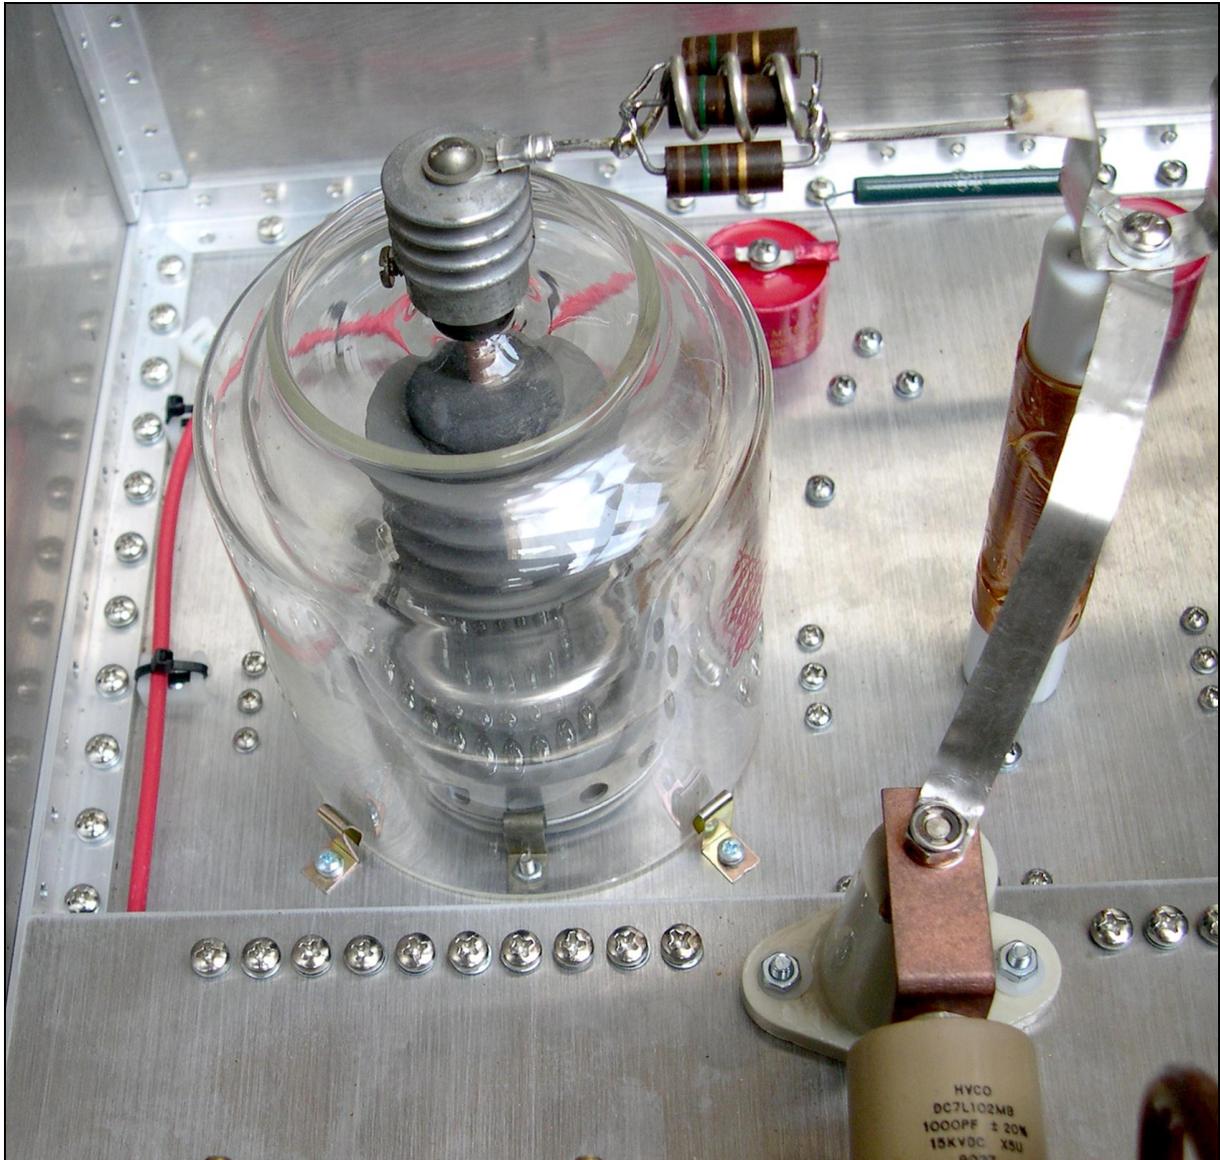
Die Befestigung des Glaskamins und das VHF-Dämpfungsglied

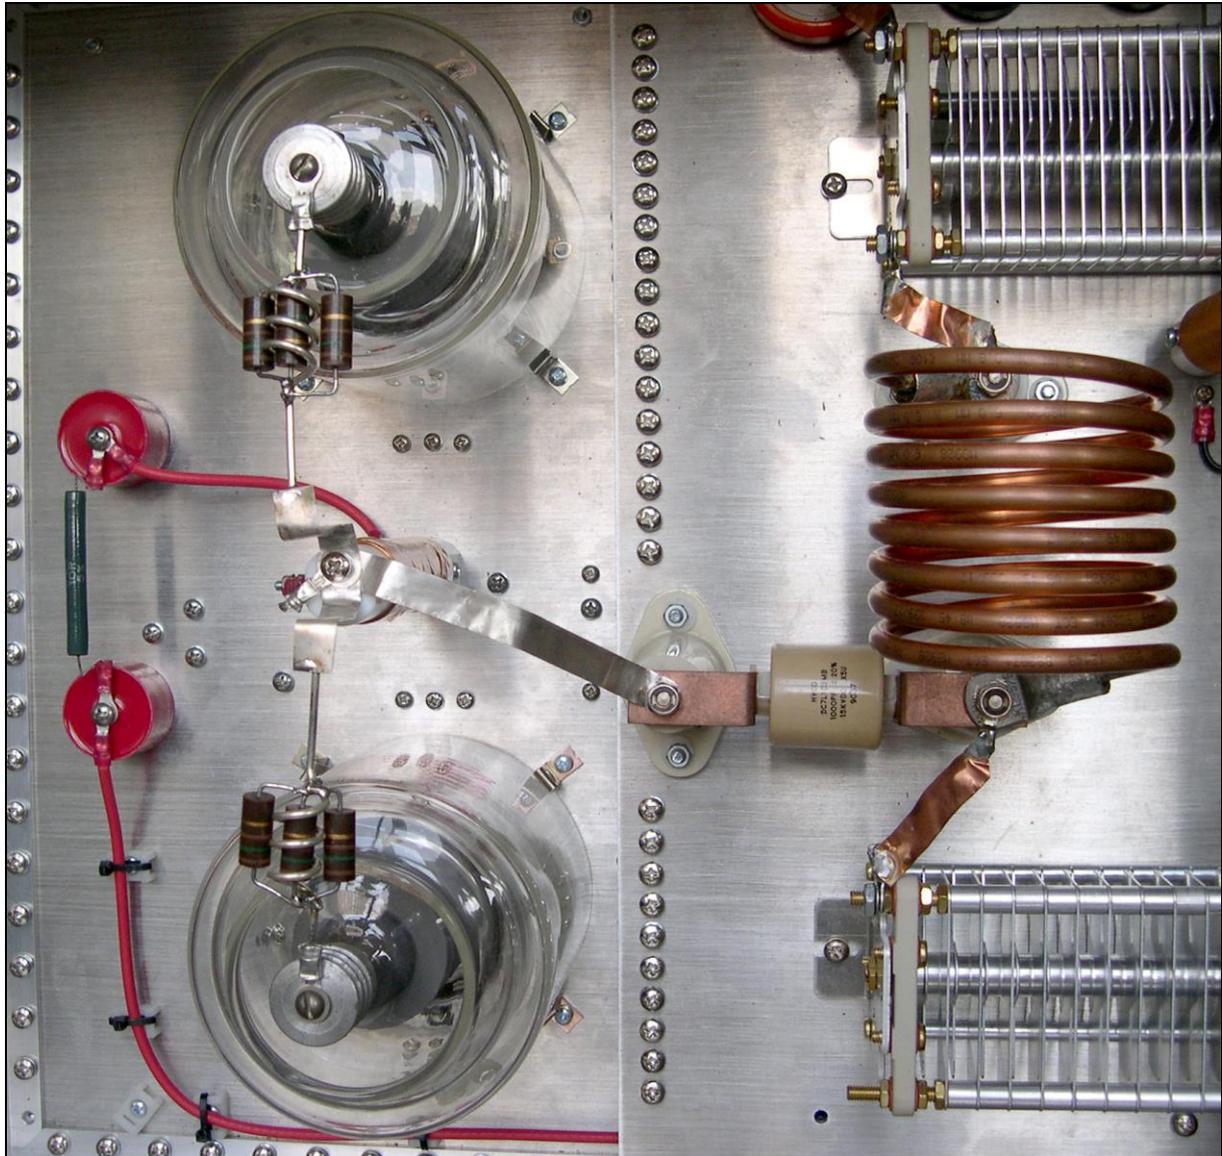
Die Anbindung des Pi-Filters an die Anoden und die Anordnung der VHF-Dämpfungsglieder

Zur Dämpfung der Schwingung wurden bereits im ersten Aufbau die L/R-Parallelschaltungen R2/L3 sowie R3/L4 vorgesehen. R3 und R4 sind als Parallelschaltung von jeweils drei Kohlemassewiderständen 150 Ohm/2W (Allen Bradley) ausgeführt. L3 und L4 waren zunächst so ausgeführt, dass die Spulen einen Durchmesser von ca. 20mm hatten und die drei parallel geschalteten Widerstände sich im Innenbereich der Spule befanden. Die Spule wurde aus versilbertem Kupferdraht mit einem Durchmesser von 2,0mm (Amidon) gewickelt. Die Windungszahl war 3.

Es zeigte sich nach einigen Versuchen, dass die Wirksamkeit der Dämpfung mit sinkendem Spulendurchmesser deutlich besser ist. Die Spule wurde durch Umwickeln eines einzelnen 150-Ohm-Widerstandes mit 3 Windungen CuAg 2,0mm hergestellt. Mit dieser Kombination zeigte sich nur noch ein seltener Schwingungseinsatz mit dann nur noch sehr geringer Amplitude.

Durch Parallelschalten von zwei weiteren 150 Ohm-Widerständen zu dieser R/L-Kombination ergab sich dann eine ausreichende Dämpfung. Bei der abschließend gewählten Arbeitspunkteinstellung tritt die Schwingung nicht mehr auf. Bei einer zuvor gewählten unrichtigen Arbeitspunkteinstellung ($U_k = 0V$) konnte die Schwingung noch temporär mit einer sehr geringen Amplitude von ca. 1/100 des ursprünglichen Wertes (ca. 10mVpp an der Schleife in der Nähe der Anoden, bei unveränderter Frequenz von ca. 200MHz, dies zeigt die Abhängigkeit der Frequenz von der Geometrie des Kathodenkreises) beobachtet werden.

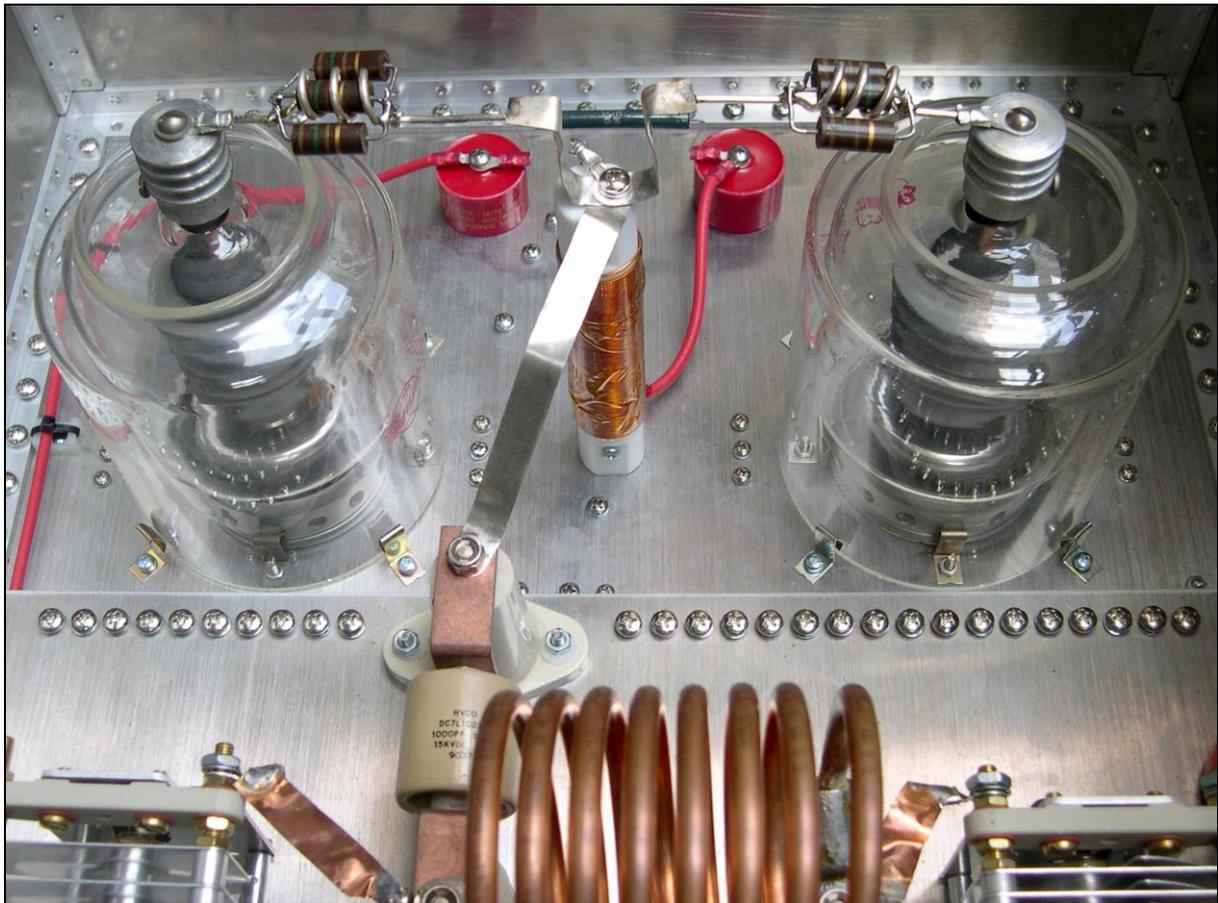
Die Anbindung des Pi-Filters an die Anoden und die Anordnung der VHF-Dämpfungsglieder aus anderer Perspektive

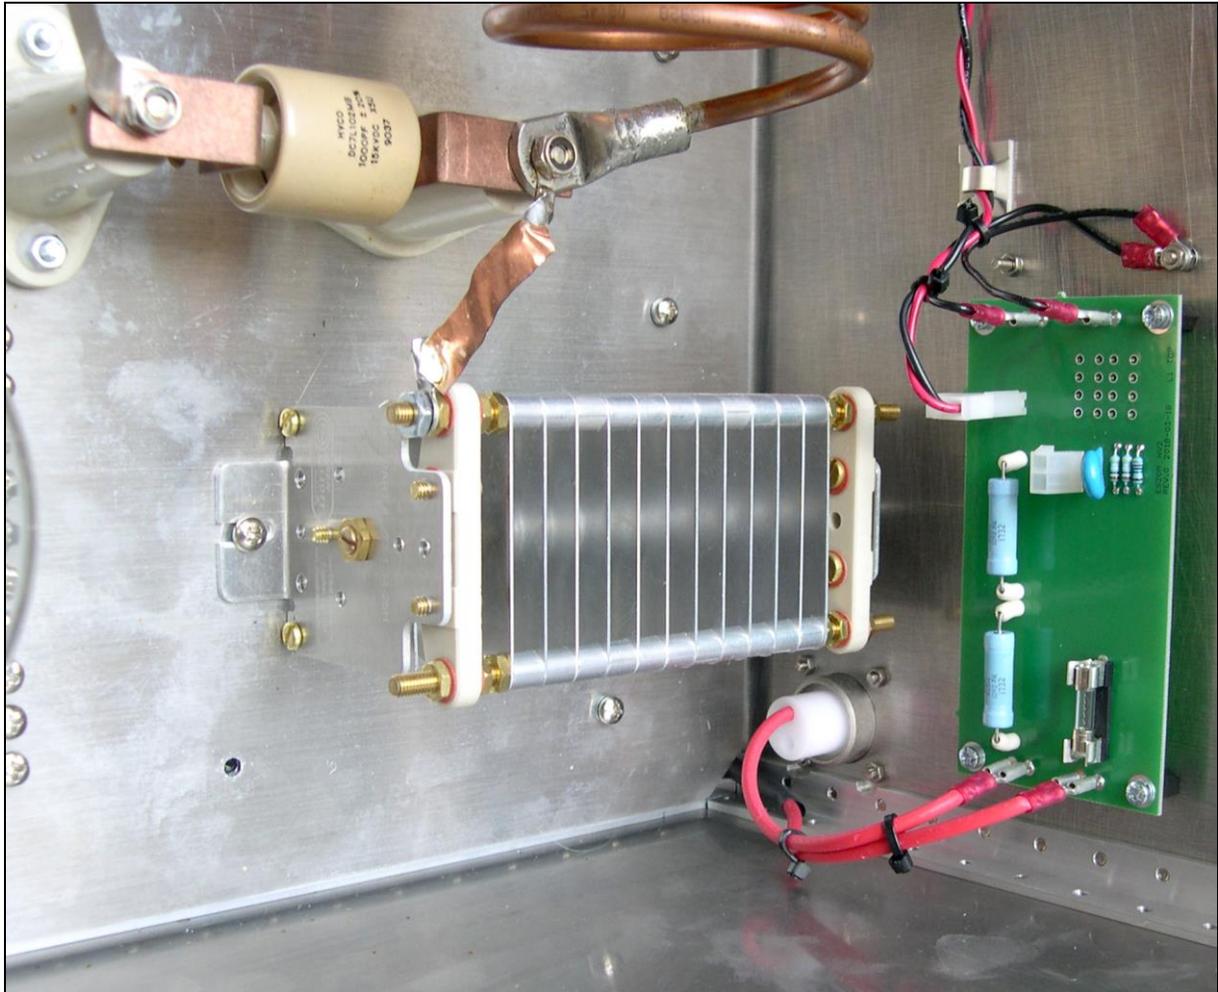
Der anodenseitige Drehko des Pi-Filters und die Leiterplatte mit dem HV-Teiler

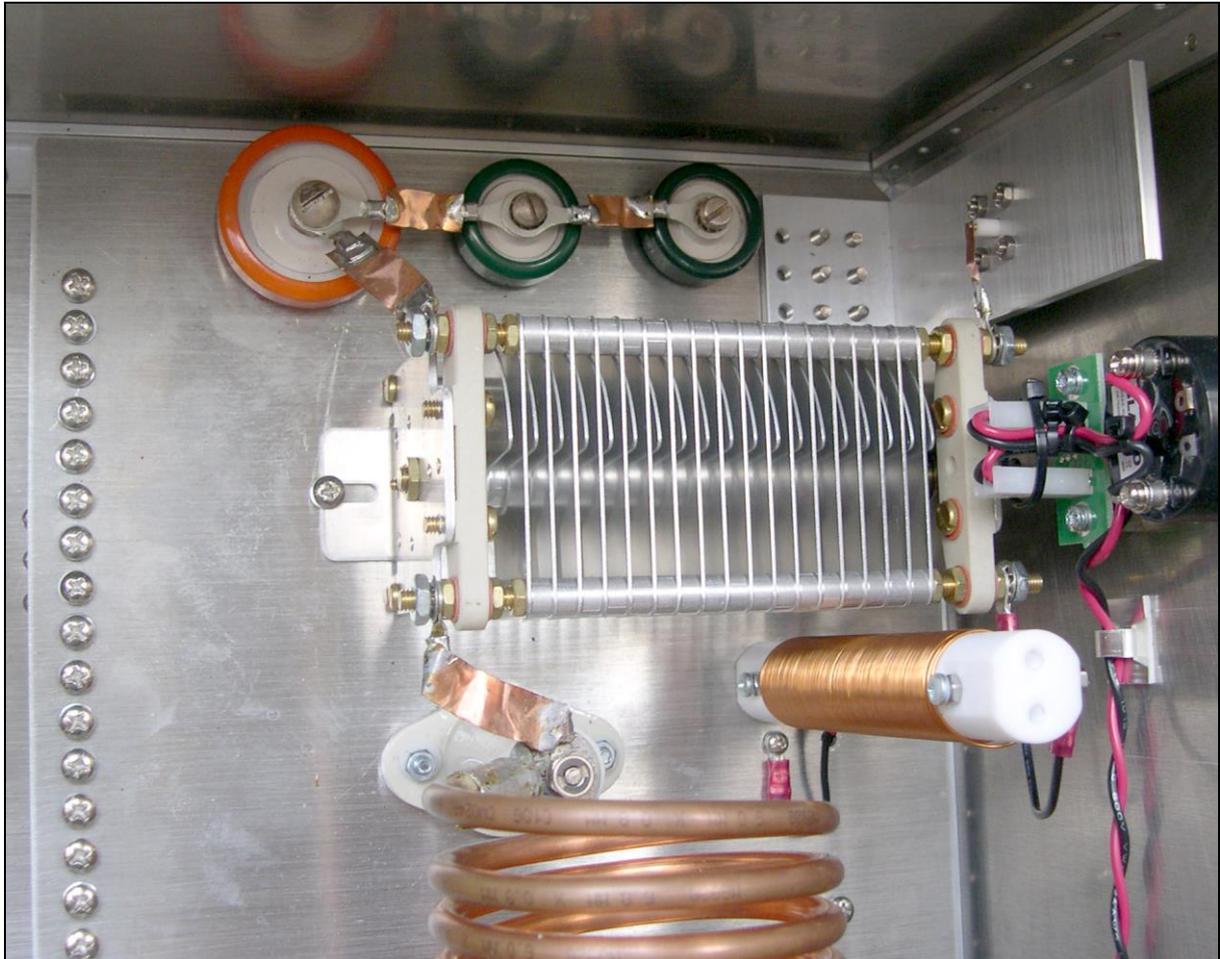
Der antennenseitige Drehko des Pi-Filters und die nachträglich hinzugefügte Parallelkapazität

Es zeigte sich, dass die optimale Einstellung des „Load“-Drehkos des ausgangsseitigen Pi-Filters bei vollständig hereingedrehtem Drehko lag. Daraufhin wurden die Komponenten des ausgangsseitigen Pi-Filters mit einem L/C-Meter noch einmal einzeln überprüft. Hierbei zeigte sich, dass der ausgangsseitige Drehko nur einen Einstellbereich bis 240pF hatte, während im Entwurf 1nF Einstellbereich vorgesehen war. Hier wurde versehentlich der falsche Drehko-Typ bestellt/geliefert. Durch das Parallelschalten von Festkondensatoren wurde der Einstellbereich dann angepasst. Hierbei wurden hochbelastbare „Doorknob“-Keramikkondensatoren und ebenfalls hochbelastbare Rohrkondensatoren verwendet.

Im Zuge der Verringerung der Zahl der Dioden veränderte sich auch der Ausgangswiderstand der Endstufe, was sich daran bemerkbar machte, dass die Parallelkapazität zum „LOAD“-Drehkondensator immer weiter reduziert werden musste, um noch das Optimum der Ausgangsleistung einstellen zu können. Abschließend war eine Parallelkapazität von 230pF wirksam.

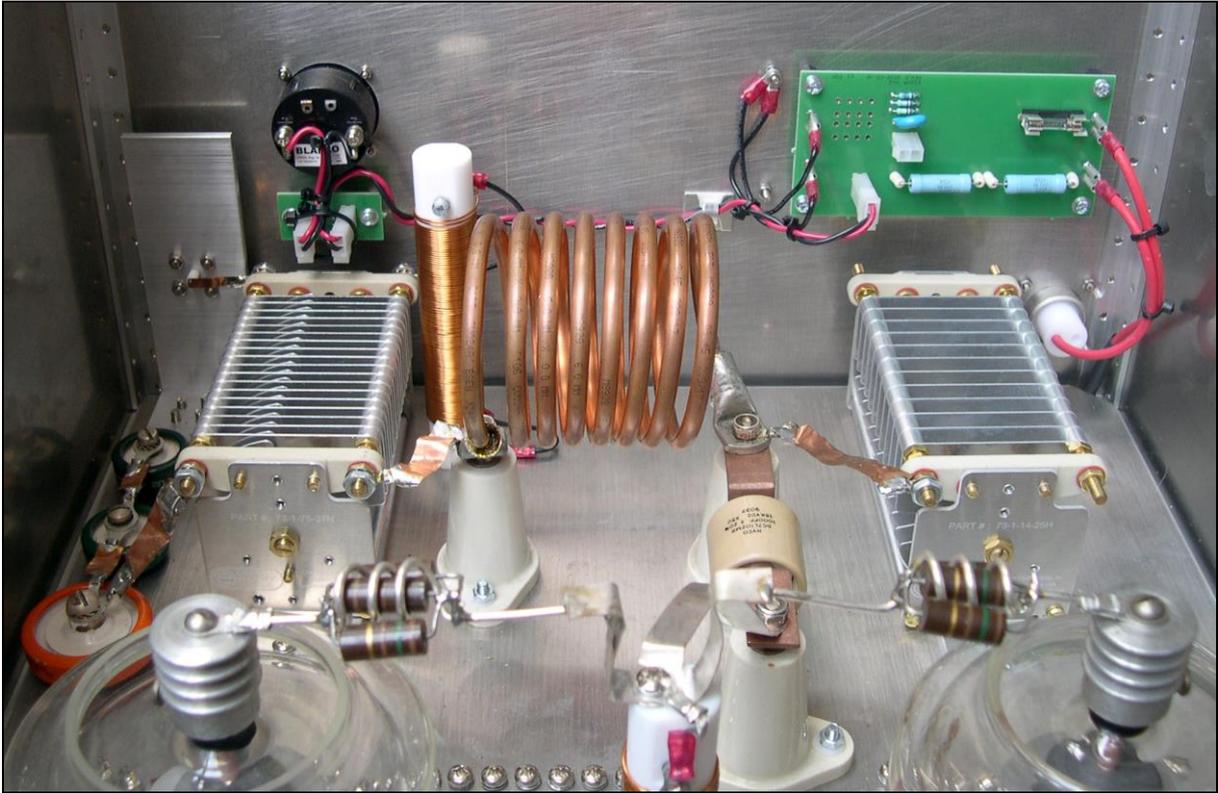
Das Pi-Filter in seitlicher Ansicht

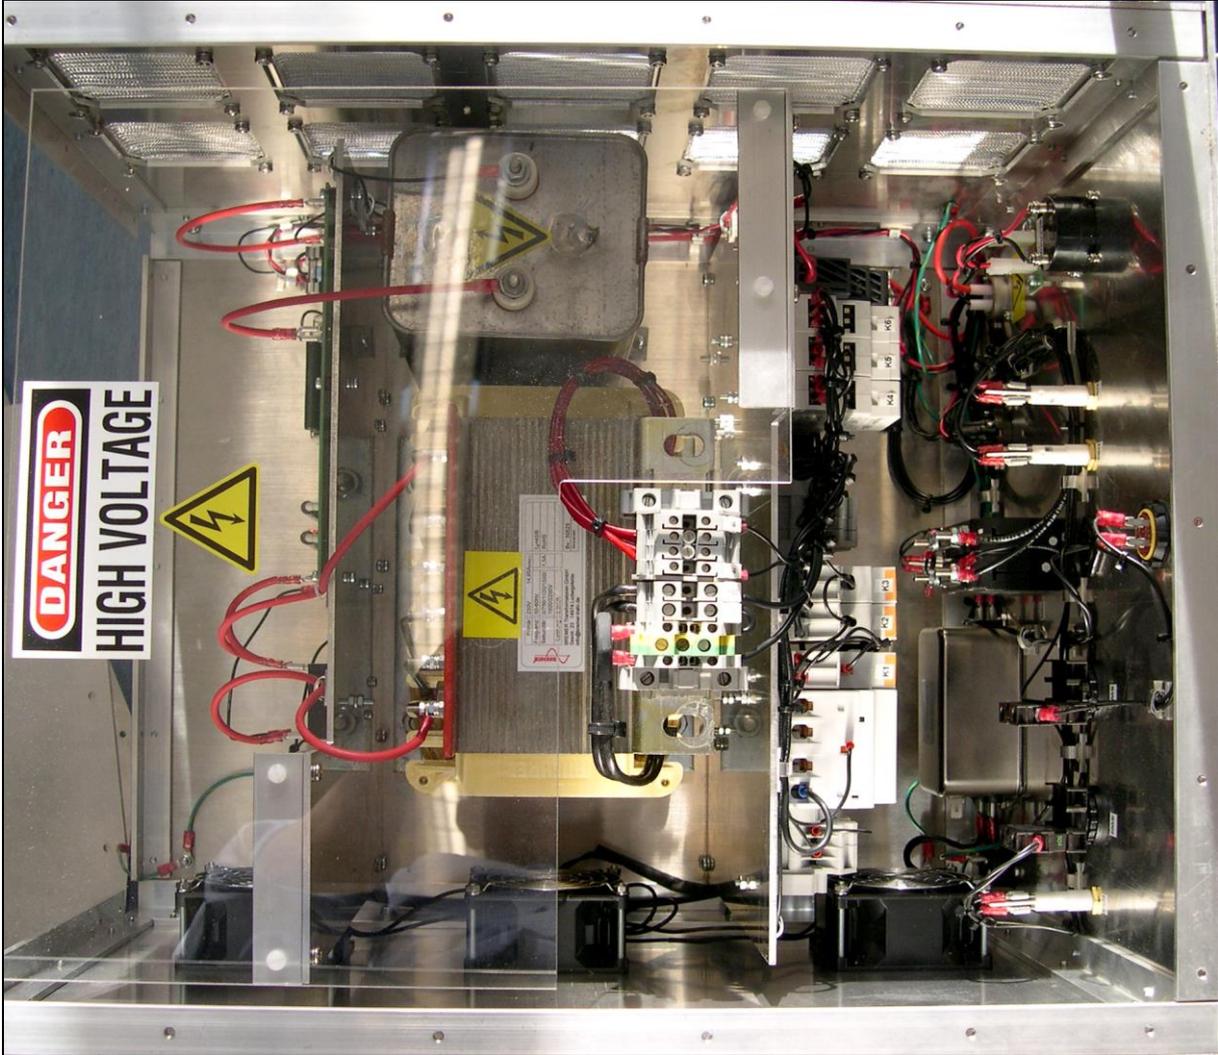
Blick in das Innere des Netzteils

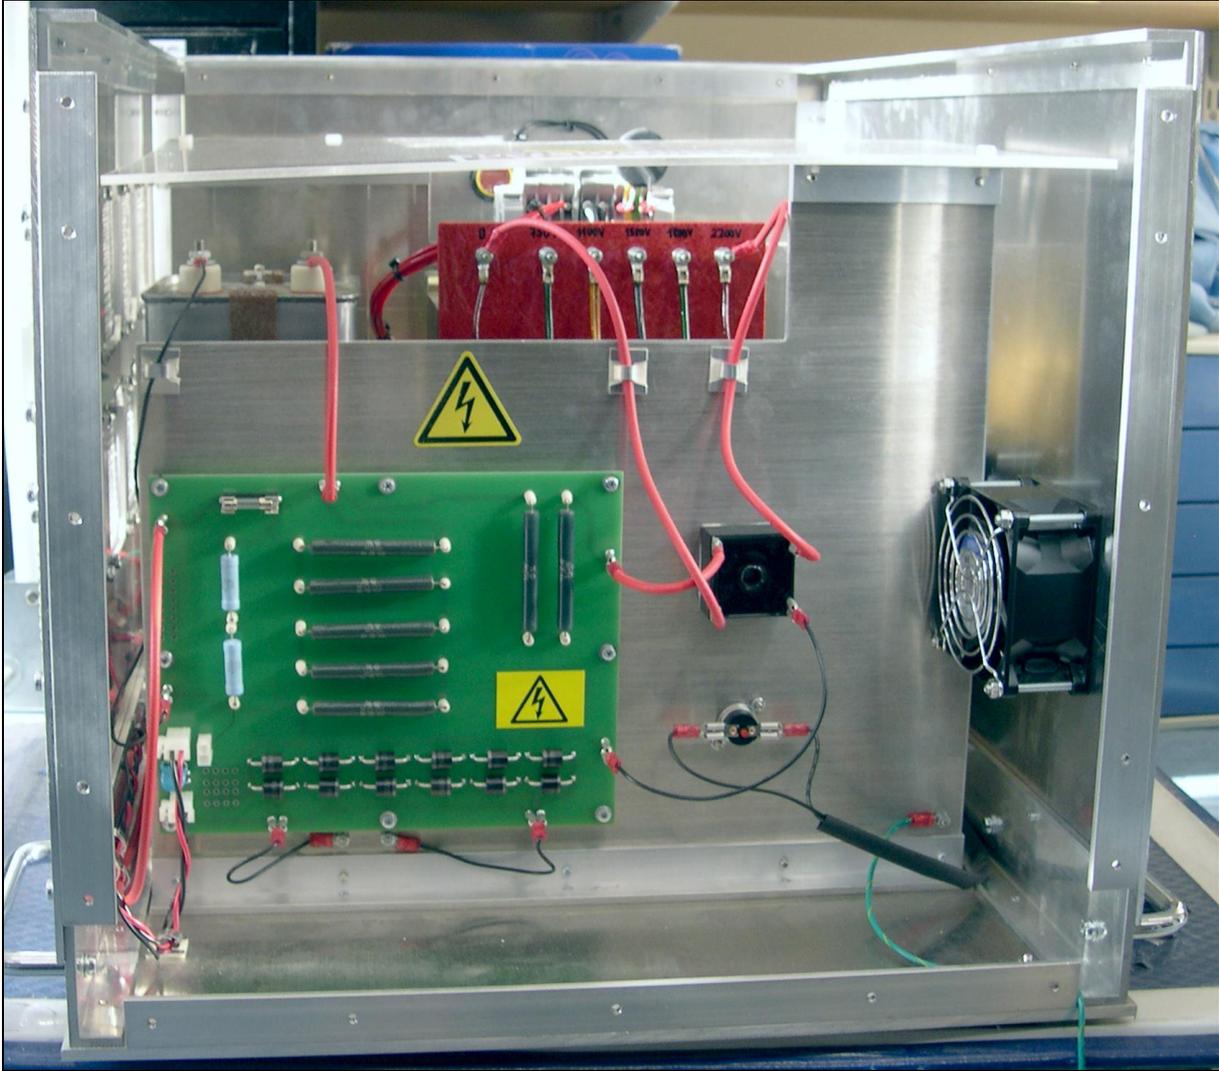
HV-Gleichrichter und HV-Leiterplatte

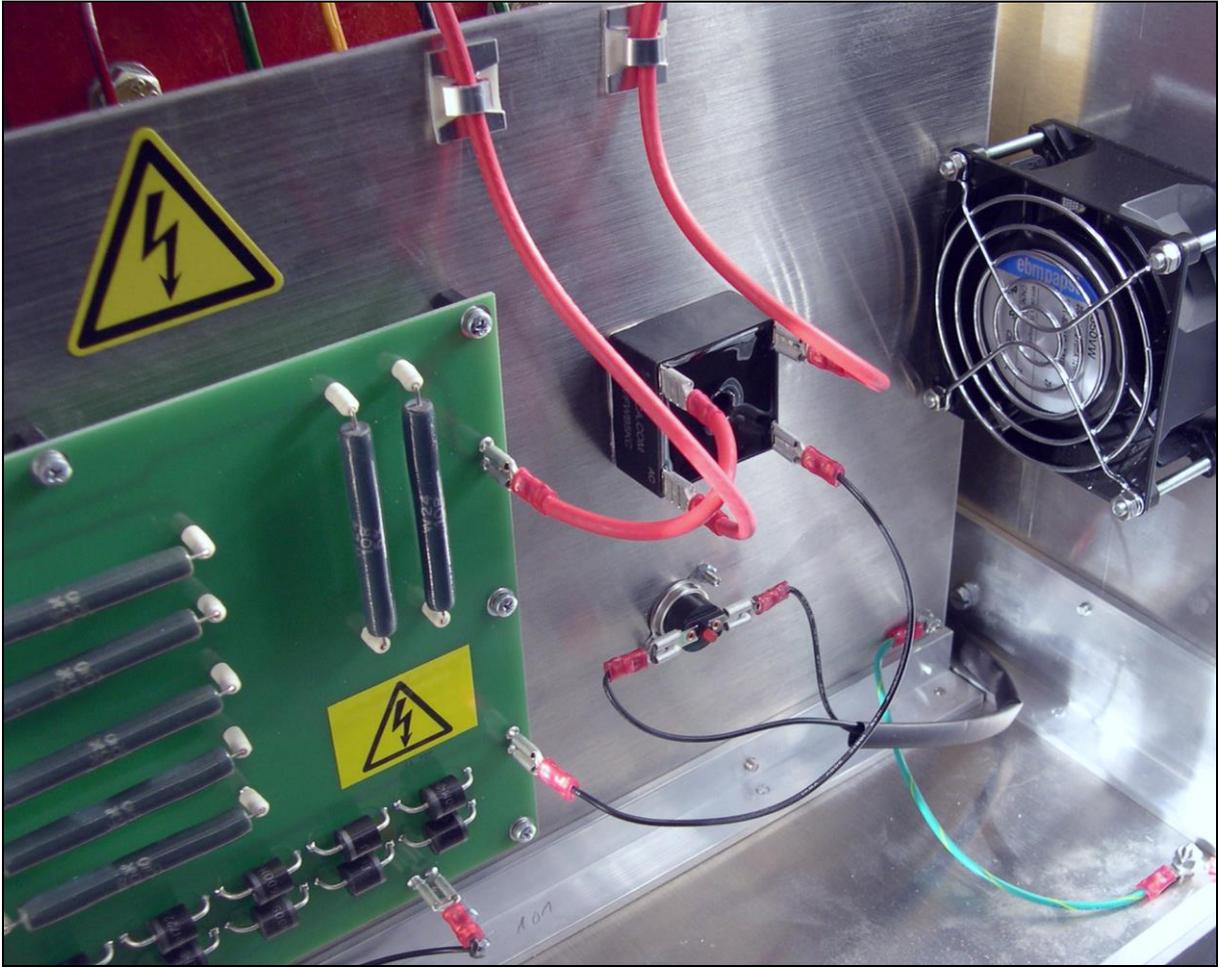
Detailansicht des HV-Gleichrichters

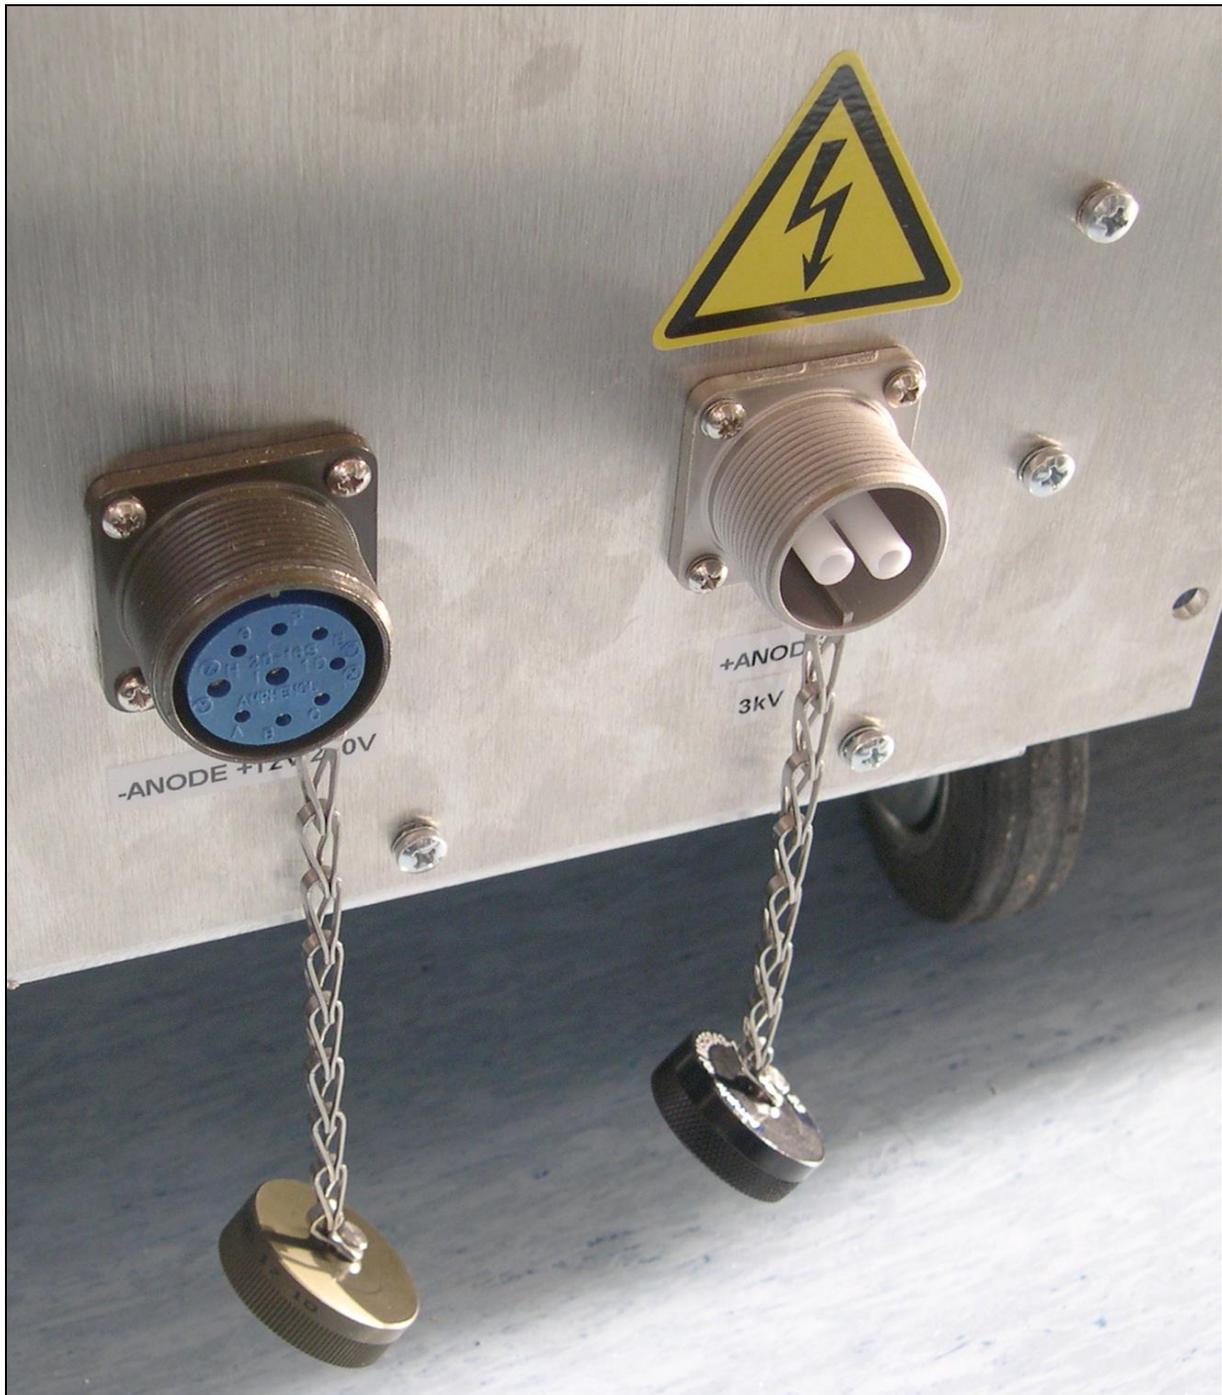
Detailansicht des Amphenol- und des GES-Steckverbinders

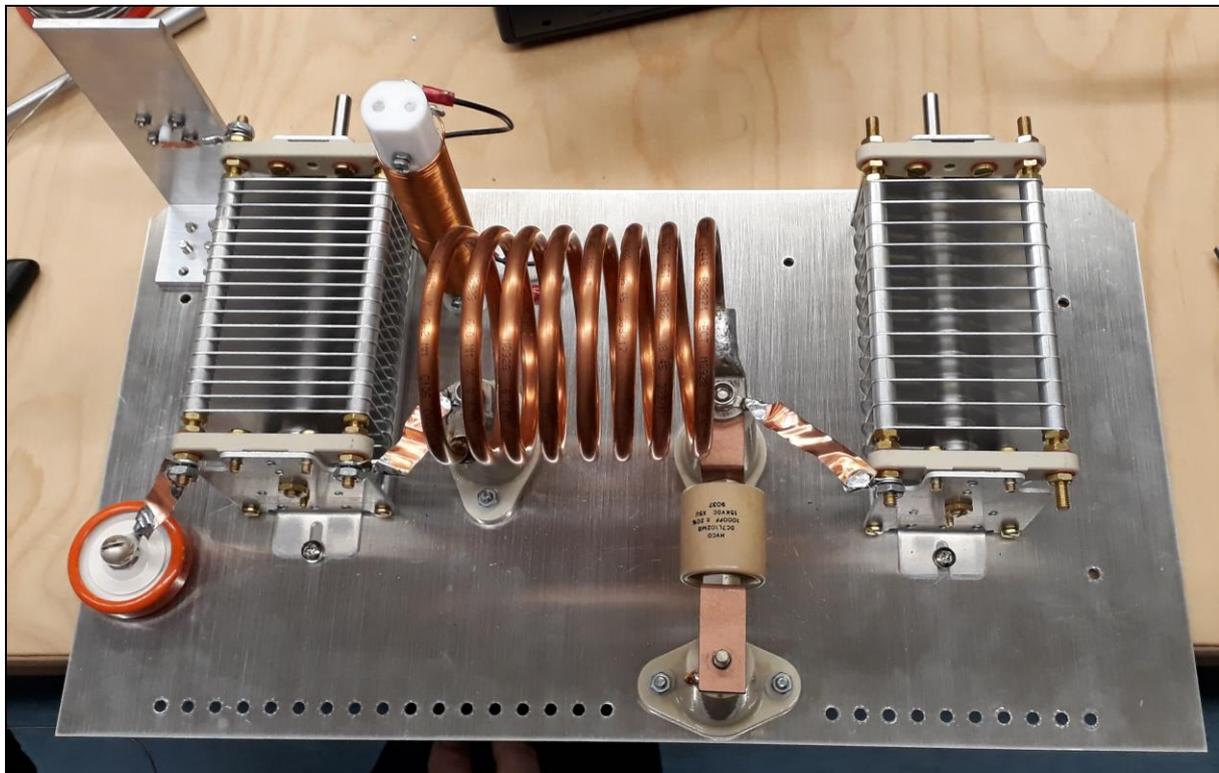
Der Ausgangskreis der Endstufe wurde nicht direkt auf das Chassis gesetzt, sondern auf einer separaten Alu-Platte untergebracht, die isoliert auf dem Chassis montiert ist. Diese Alu-Platte ist an einer einzigen Kante über einen U-förmigen Winkel und ca. 30 Messingschrauben elektrisch mit dem Chassis verbunden. Diese Verbindung liegt in unmittelbarer Nähe der Kathodenanschlüsse der Röhren. Die ausgangsseitige N-Buchse ist über einen flächigen Alu-Winkel mit der den Ausgangskreis tragenden Alu-Platte verbunden, jedoch ebenfalls gegenüber dem sonstigen Chassis und der Frontplatte isoliert.

Damit wird erreicht, dass die erheblichen Resonanzströme, die im Ausgangskreis fließen nicht durch das Chassis fließen und damit in den Eingangskreis einkoppeln, womit dann Stabilitätsprobleme auftreten könnten.

Die separate Masseplatte mit dem Ausgangskreis

Diese Konstruktionsweise wurde nicht in der Literatur vorgefunden. Sie wurde gewählt, da bei dem im Rahmen dieses Projekts zuvor aufgebauten UKW-Empfangsteil zunächst erhebliche Probleme durch über das Chassis fließende Resonanzströme verursacht wurden, die durch eine separate Masseverbindung für diese Ströme dann erfolgreich gelöst wurden.

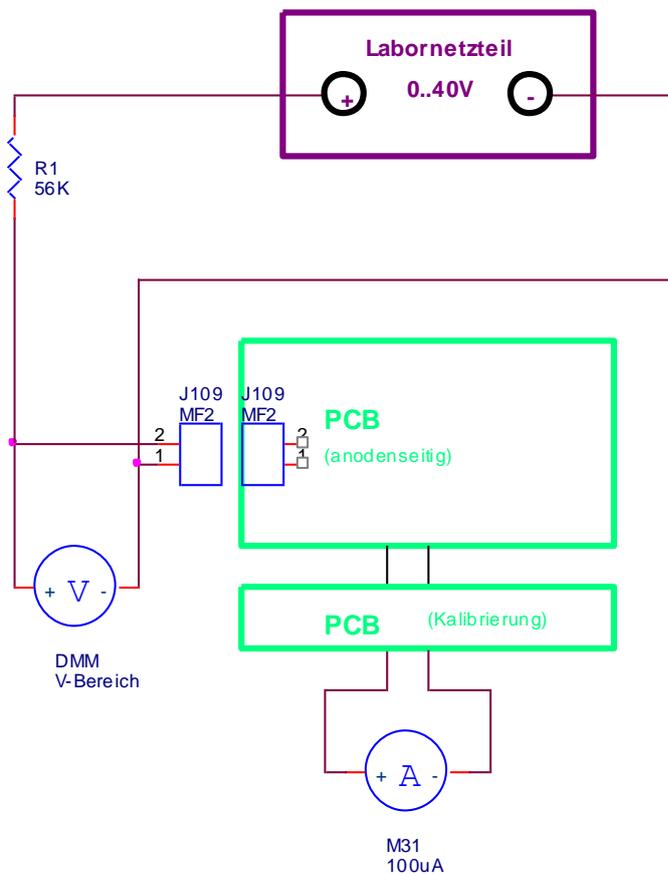
Über den Kalibrierstecker J109 wird über einen Vorwiderstand ein aus einem Labornetzgerät kommender Strom eingespeist. Der hohe Vorwiderstand erleichtert hierbei die Einstellung. Die Einstellung am Labornetzgerät wird so vorgenommen, dass sich über J102 eine Spannung von 1,00V ergibt. Das Trimpoti P31 (von der Frontplatte aus zugänglich) wird so eingestellt, dass das Messwerk 100uA anzeigt.

Die folgende Skizze zeigt den Schaltungsaufbau.

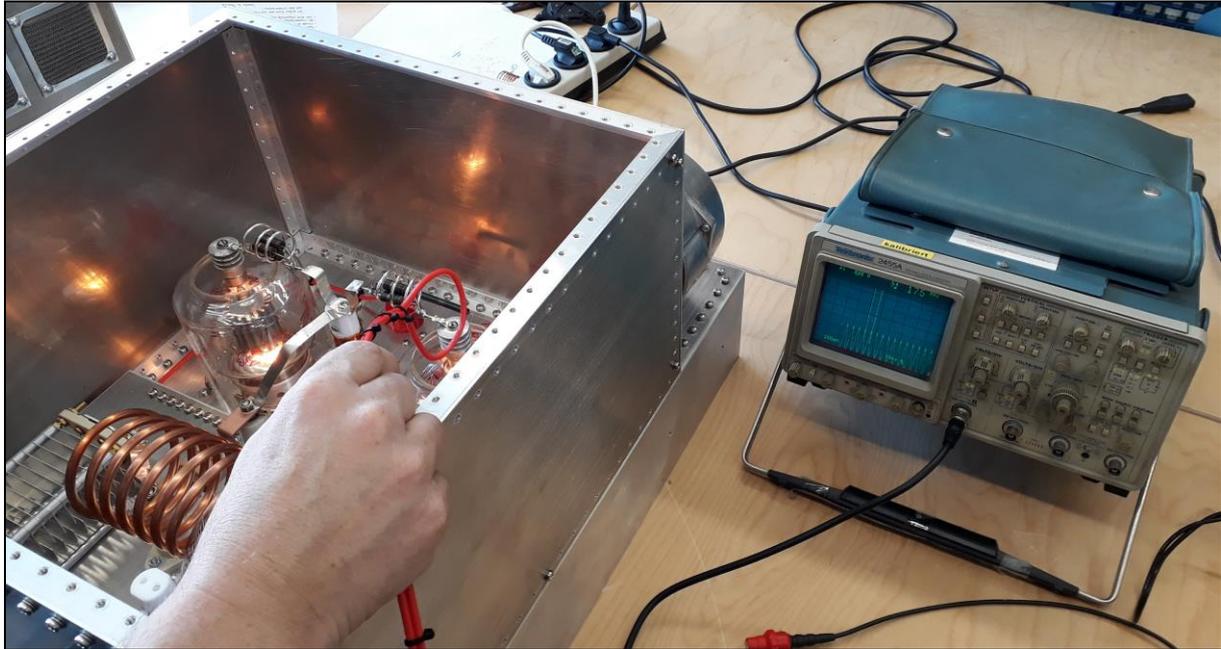
Die Schwingung wurde dann direkt mit einer mit dem Oszilloskopeingang verbundenen Leiterschleife nachgewiesen, hierbei zeigte sich das Maximum der Feldstärke im Bereich der Anodendrosseln L3 und L4.

Diese Leiterschleife hat einen Durchmesser von ca. 5cm und wurde aus Sicherheitsgründen mit einem PTFE-isoliertem Hochspannungskabel (von Telemeter-Elektronik) für den Spannungsbereich 20kV ausgeführt. (andere Isoliermaterialien sind für HF „durchlässig“ und schmelzen bei Kontakt mit HF-führenden Leitern) Ein Ende der Schleife wurde über eine AWG-18-Litze direkt mit dem (mit dem Zentralerder verbundenen) Gehäuse der Endstufe verbunden.

Beobachtung der parasitären Schwingung mit Leiterschleife aus Teflon-Hochspannungskabel und Oszilloskop

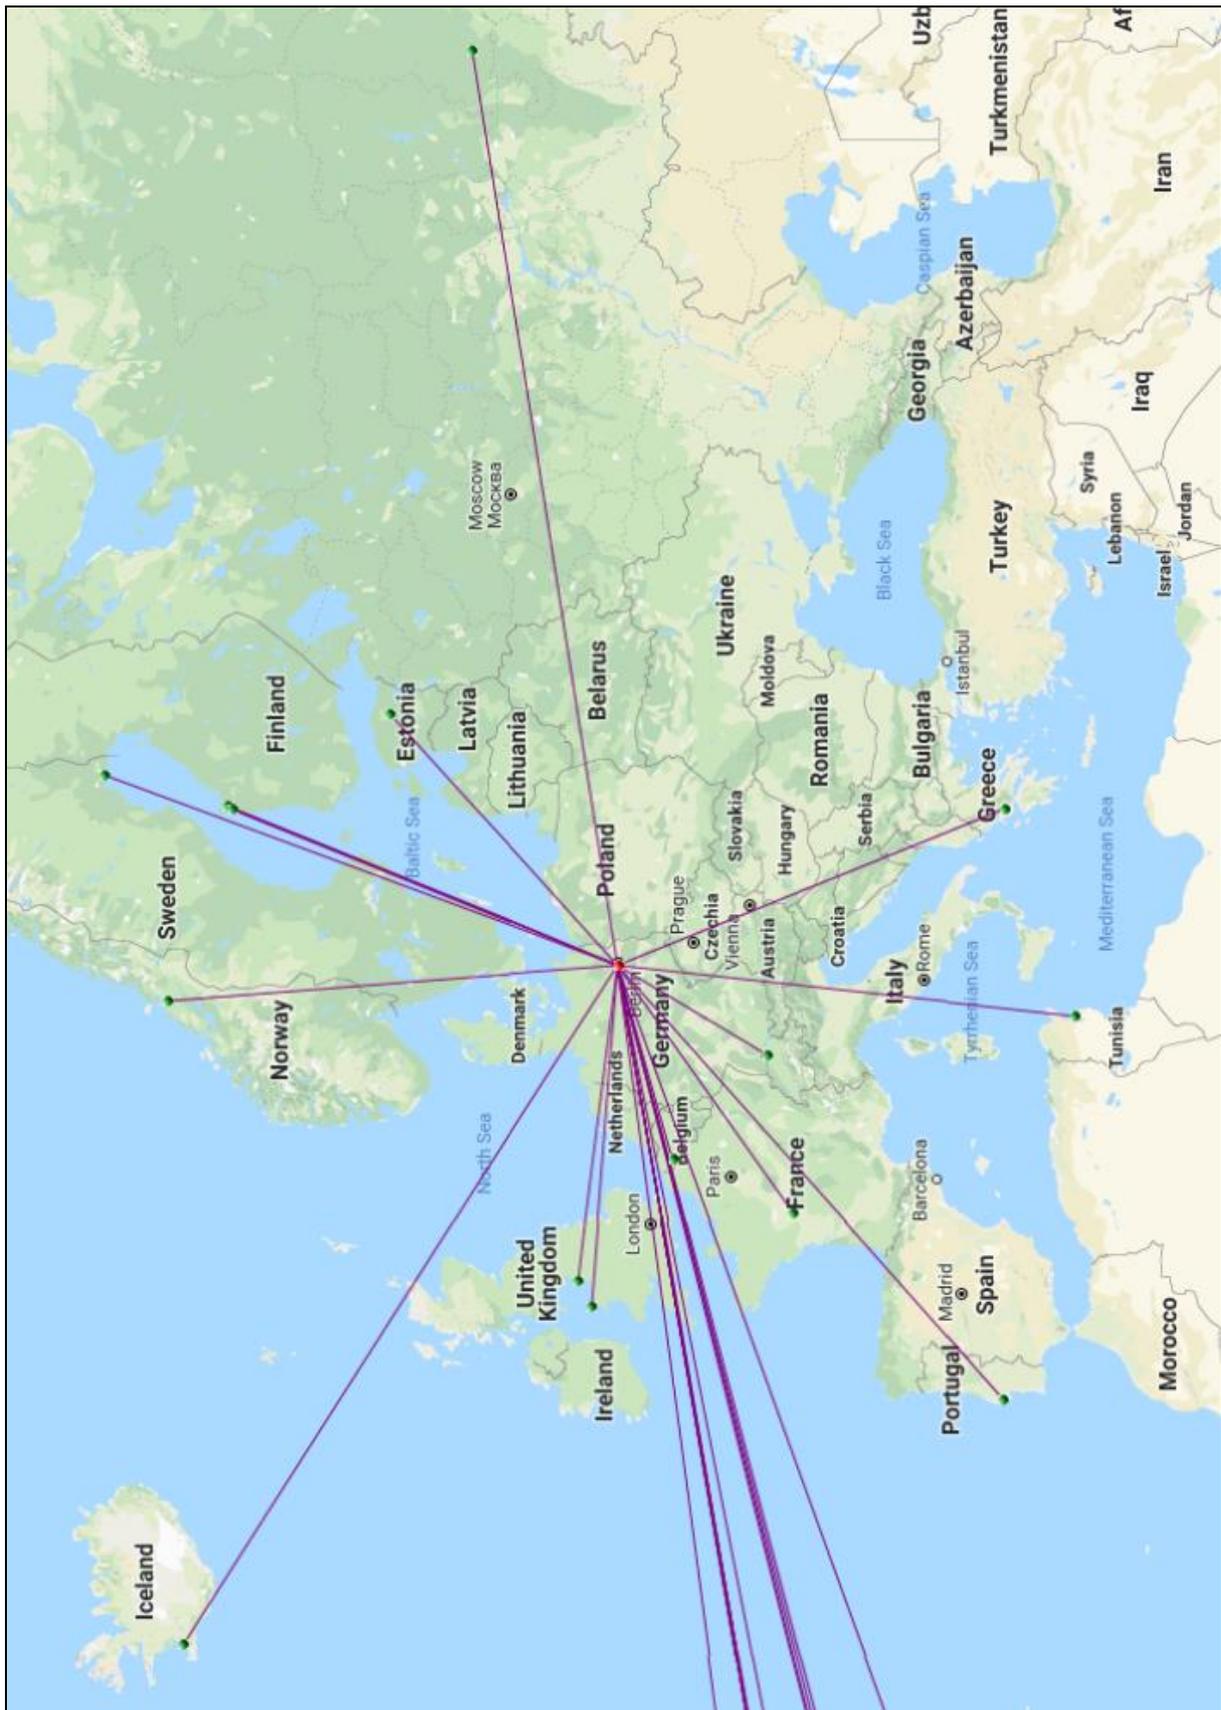
Die Antenne wurde auf 310 Grad gedreht. Dies ist von Deutschland aus in Richtung Nordamerika. Dann morsten wir mit 750W Ausgangsleistung eine kurze Testnachricht. Diese wurde von einigen automatisch dekodierenden Stationen empfangen. Auf der Website [reversebeaconnetwork](http://www.reversebeacon.net/) [<http://www.reversebeacon.net/>] ließ sich einsehen wo wir empfangen wurden. Wir wurden dabei von vielen Stationen in Europa, aber auch einige an der Ostküste Amerikas und sogar einer Station aus Kanada empfangen.

Lage der Stationen in Europa, Asien und Afrika, die automatisch unsere Morsesendung aufgenommen haben

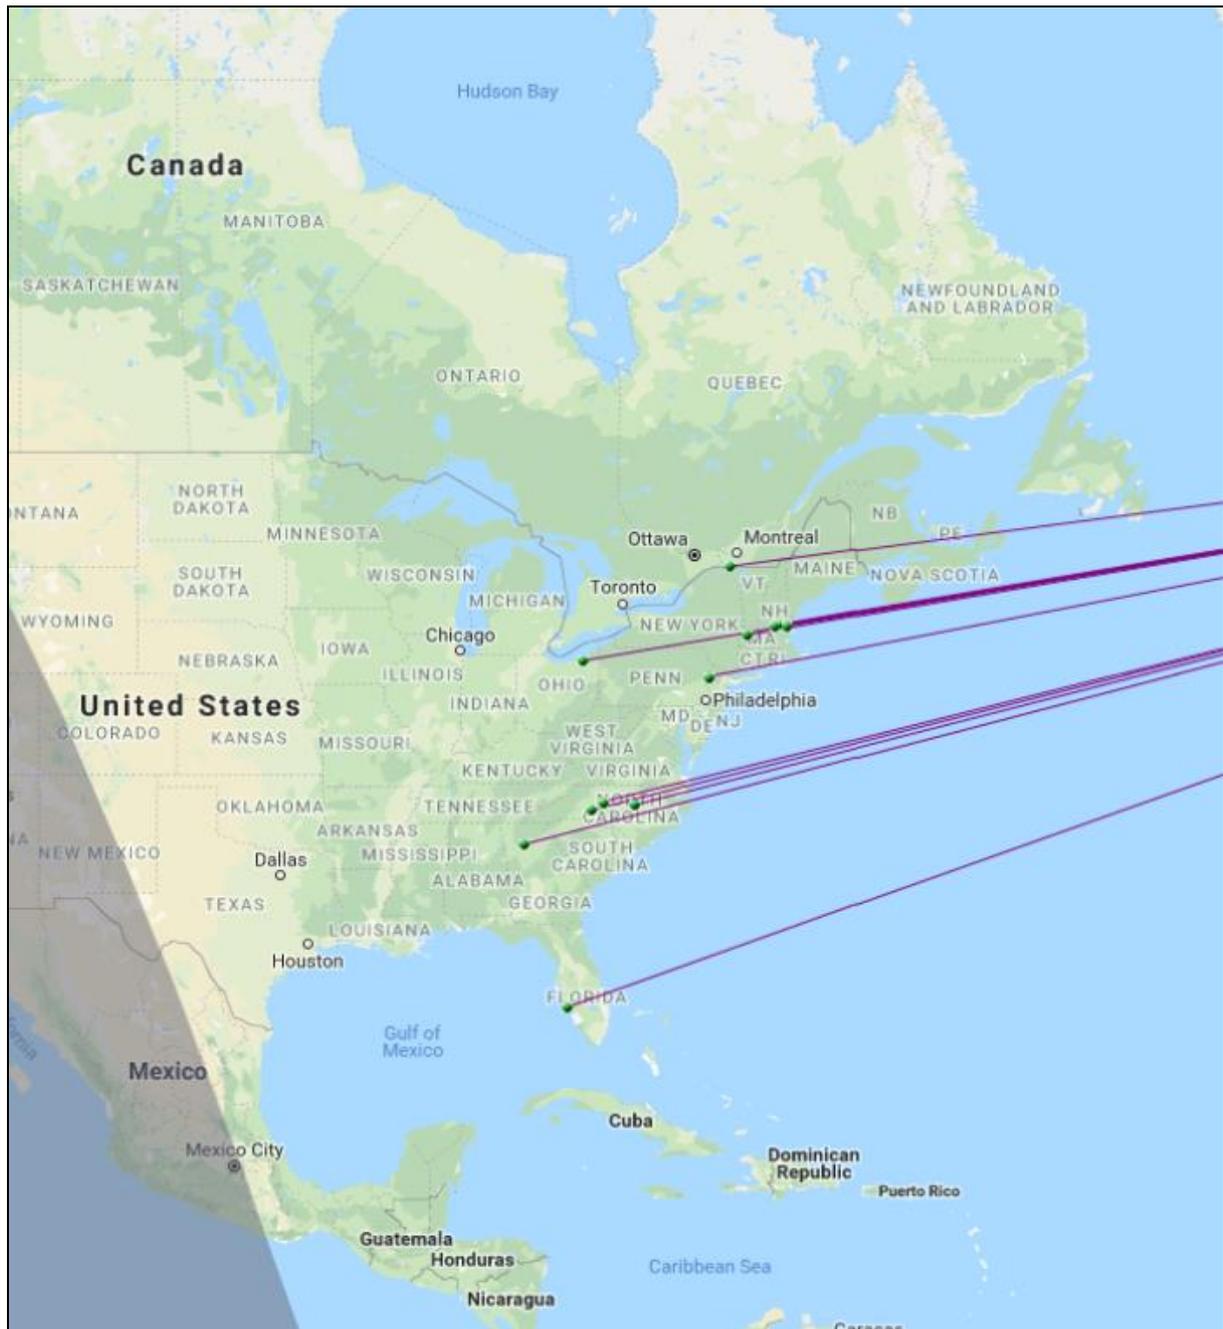
Lage der Stationen in Nordamerika, die automatisch unsere Morsesendung aufgenommen haben
