Die Inbetriebnahme

Die Vorbereitungen für die Inbetriebnahme der Endstufe am 1.5.2018 und am 6.5.2018

Die Inbetriebnahme am 10.5.2018 und am 11.5. 2018.

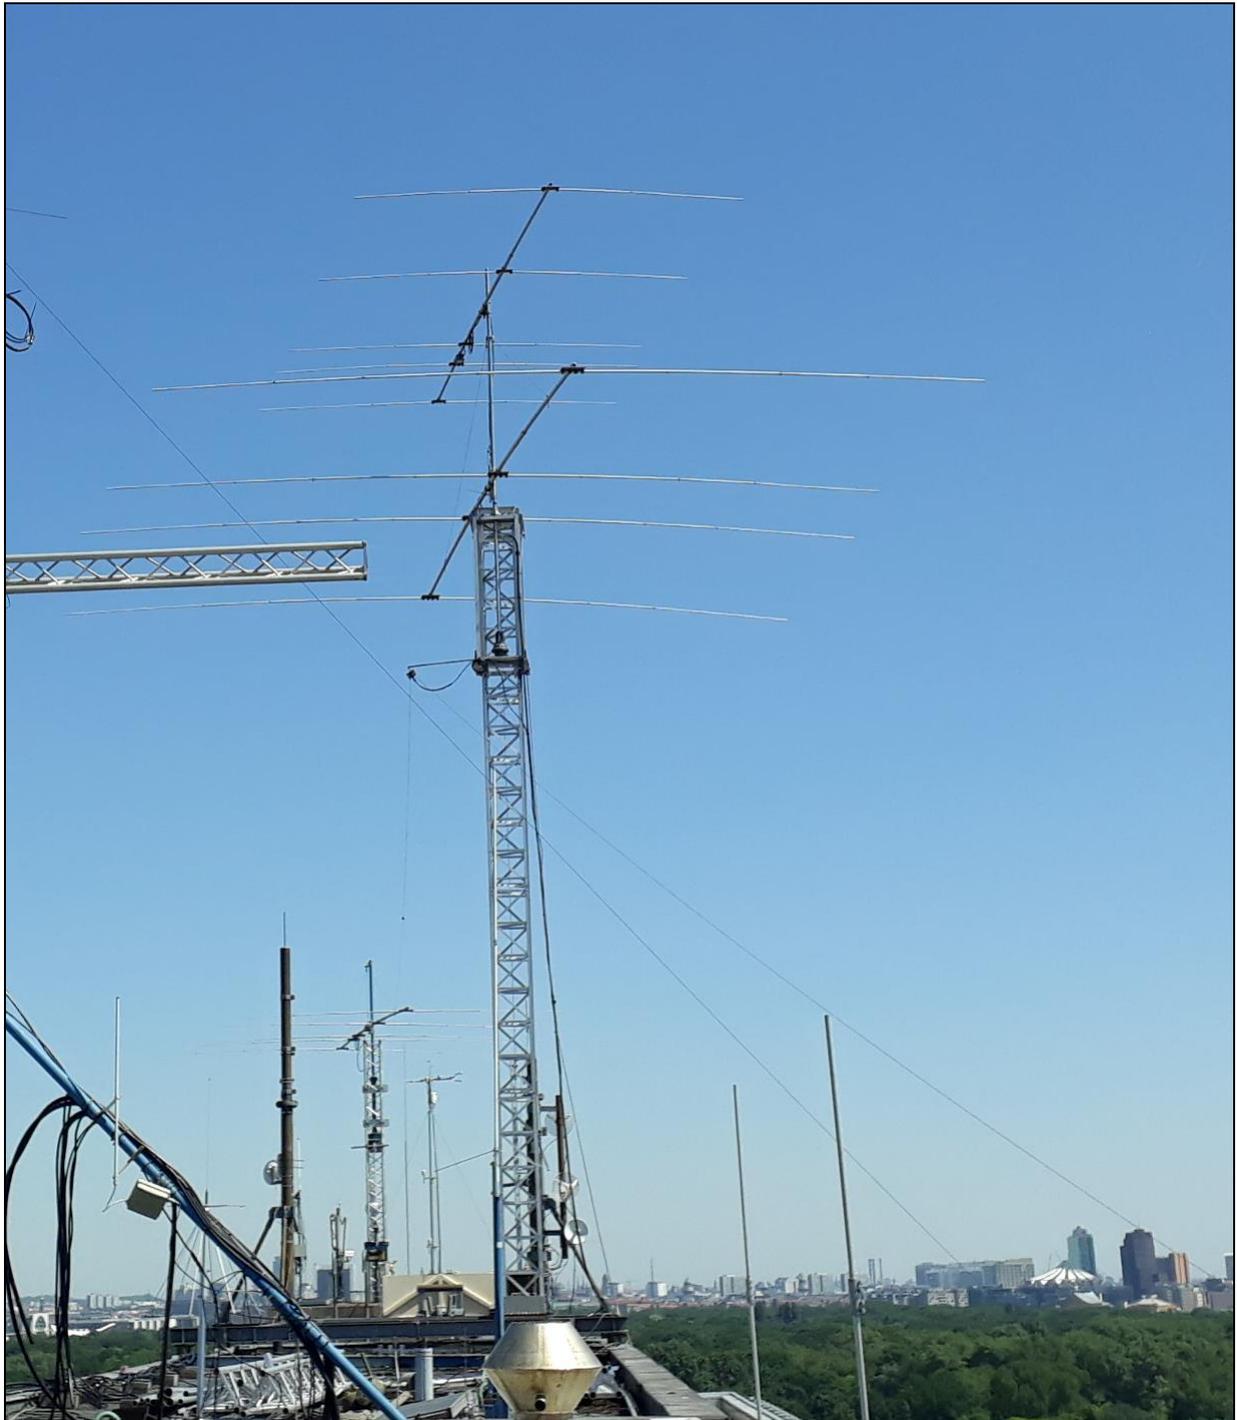
Die zum Test verwendete Yagi-Antenne von DK0TU auf dem Dach des Hauptgebäudes der TU-Berlin
